# ***Informe Topográfico***

## ***ESTUDIO CATASTRAL QT-01-00544***

Plano Catastrado: **G-1257018-2008**

Ubicación: **Nosara, Nicoya, Guanacaste**

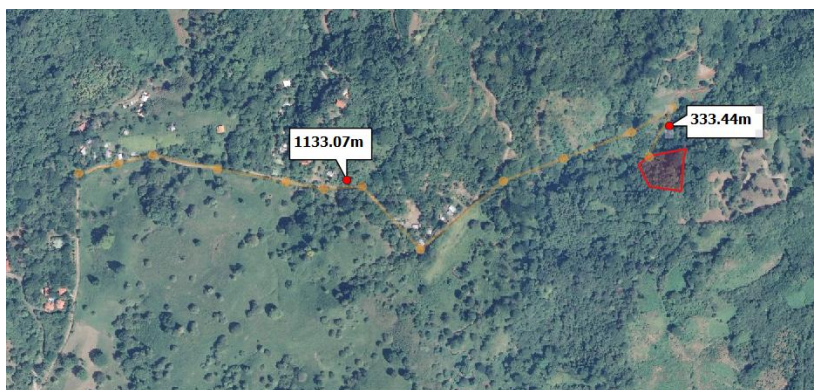
Referencia a Punto fijo

| <b>Referencia a punto fijo</b> | 333.44m/1133.07m a vértice 2 | 333.44m/1133.07m a vértice 2 |

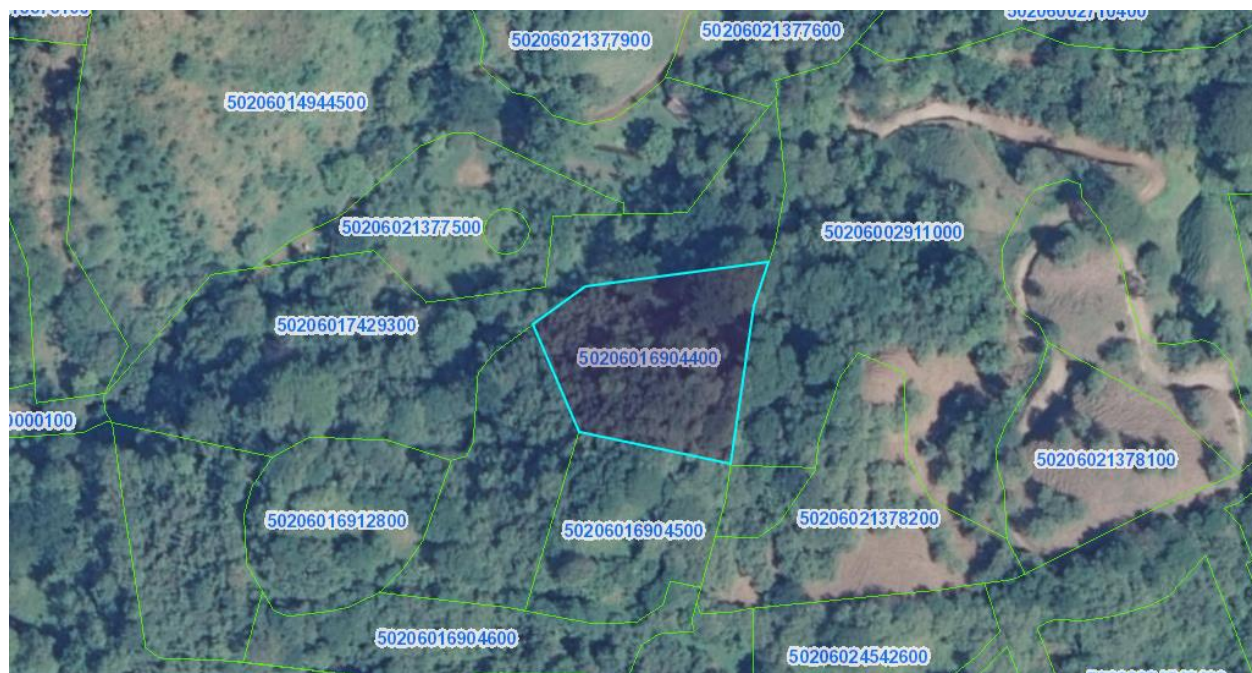
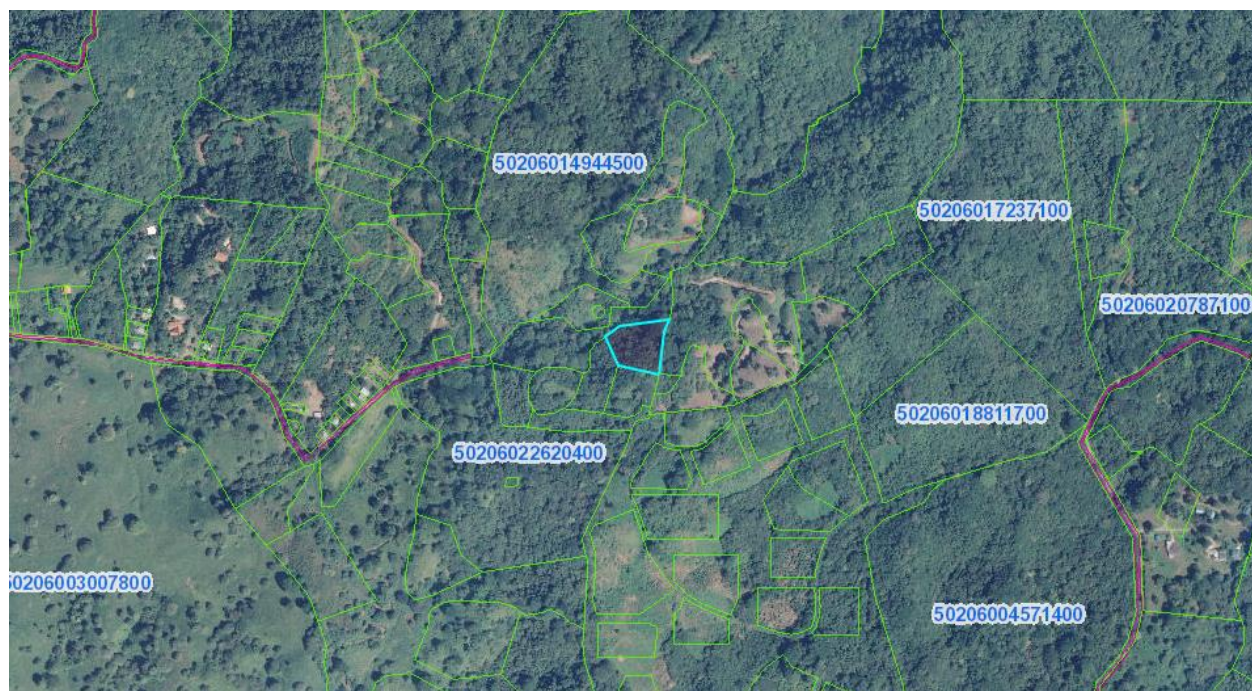
Predio según el SIRI

**Mapa de Predios del SIRI:** Este mapa del Sistema de Información del Registro Inmobiliario muestra la ubicación del predio en estudio.

Esta imagen muestra la ubicación del predio ubicado en sitio dentro de este mapa.

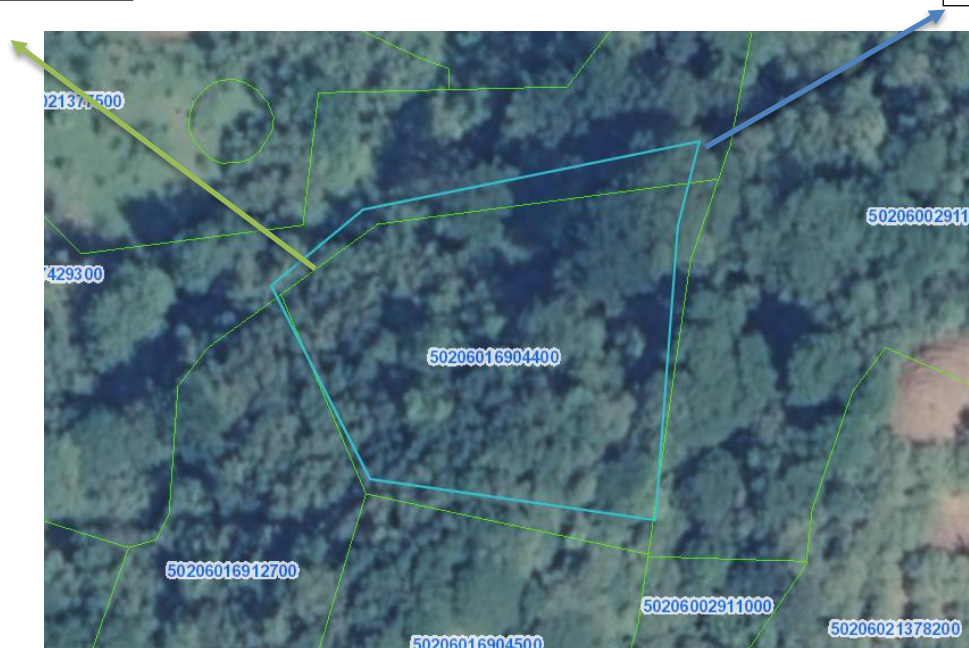
Se aprecia que existe una diferencia entre ambas informaciones.

Esta diferencia excede la tolerancia de  $\pm 4.25\text{m}$  indicada en el mapa catastral para la ortofoto a escala 1:5000.

Debido a que este mapa no es definitivo, para el caso del predio / plano en estudio, al día de hoy no se deben tomar más acciones, sin embargo, es muy importante recalcar lo siguiente:
